地下貯水槽No.3への当面の対応について
(平成25年4月7日18時時点)

平成25年4月7日
東京電力株式会社

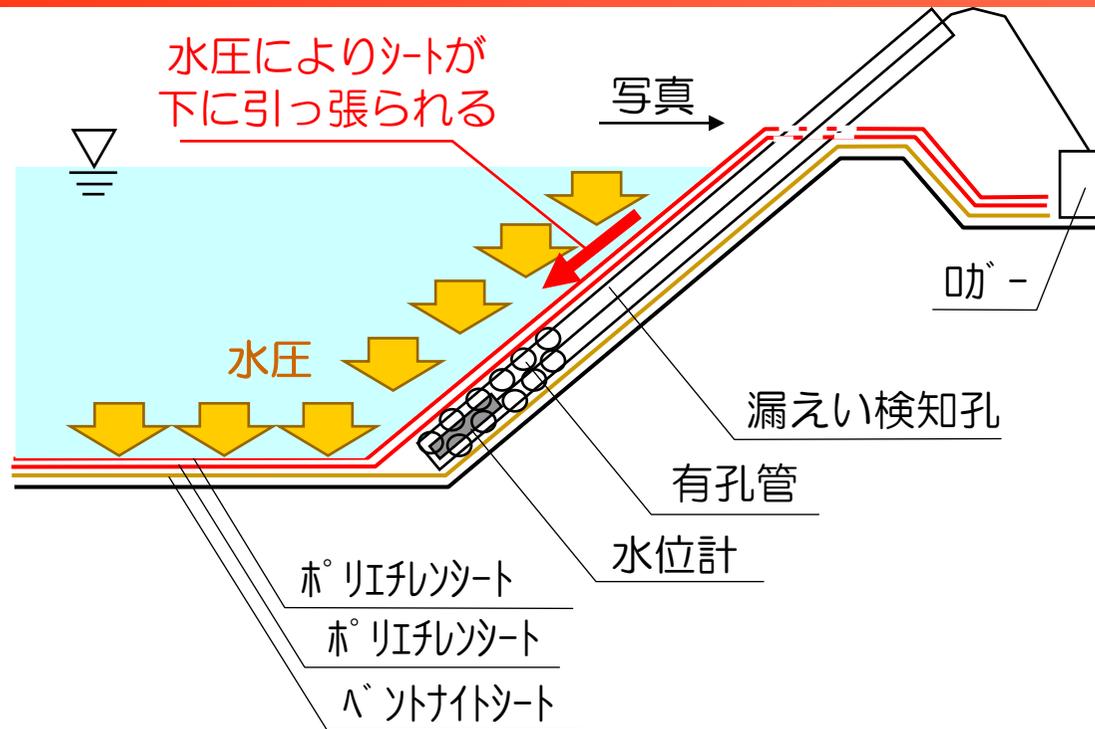
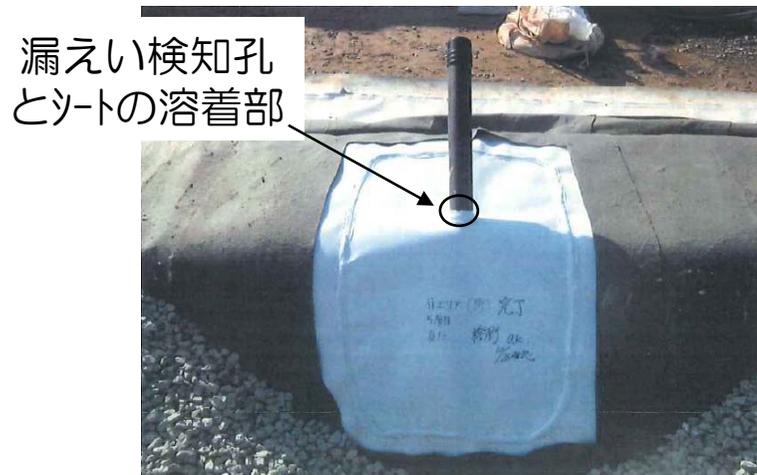
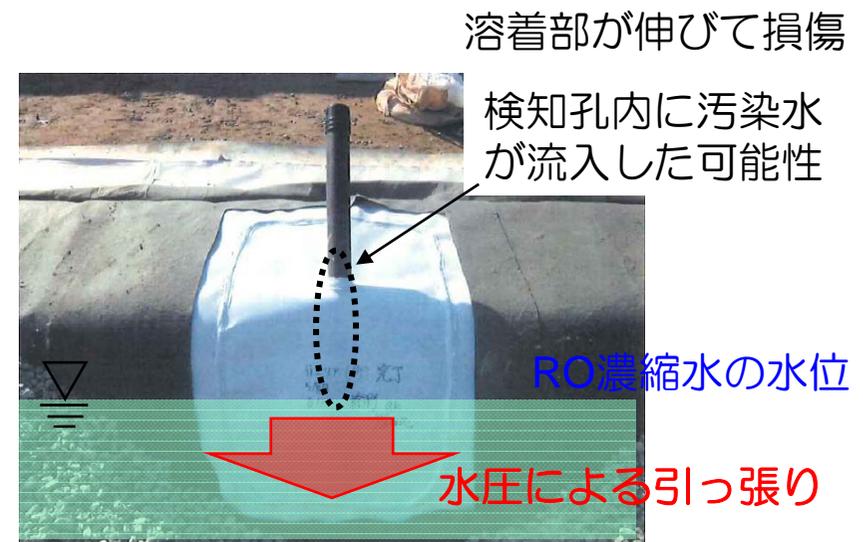
3. 漏えい検知孔の貫通部近傍が破損するケース

- 地下貯水槽の手動溶着部があり、大きな引っ張り力を受けたり、異種材料が貫通している箇所（漏えい検知孔の貫通部）は、施工が難しく、耐久性が低下する可能性がある

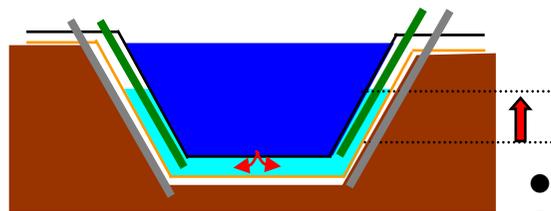
下部からの漏えい

- 水位の**急激な**上昇
- 漏えい検知孔水濃度の上昇
- ドレン孔水濃度の上昇

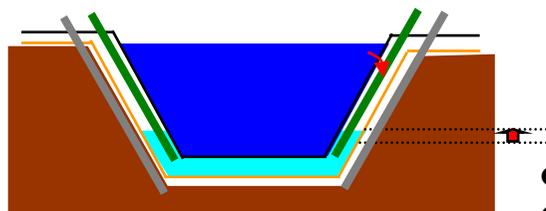
上部からの漏えい

- 水位の**緩やかな**上昇
- 漏えい検知孔水濃度の上昇
- ドレン孔水濃度の上昇

貯水槽及び検知孔の水位変化は緩やか。検知孔及びドレン孔水濃度は北東で塩分及び全 β が上昇しており、上部からの漏えいと考えられる。

貯水槽及び検知孔の水位変化はなく、検知孔の濃度上昇のみが確認されていることから、上部からの漏えいと考えられる。

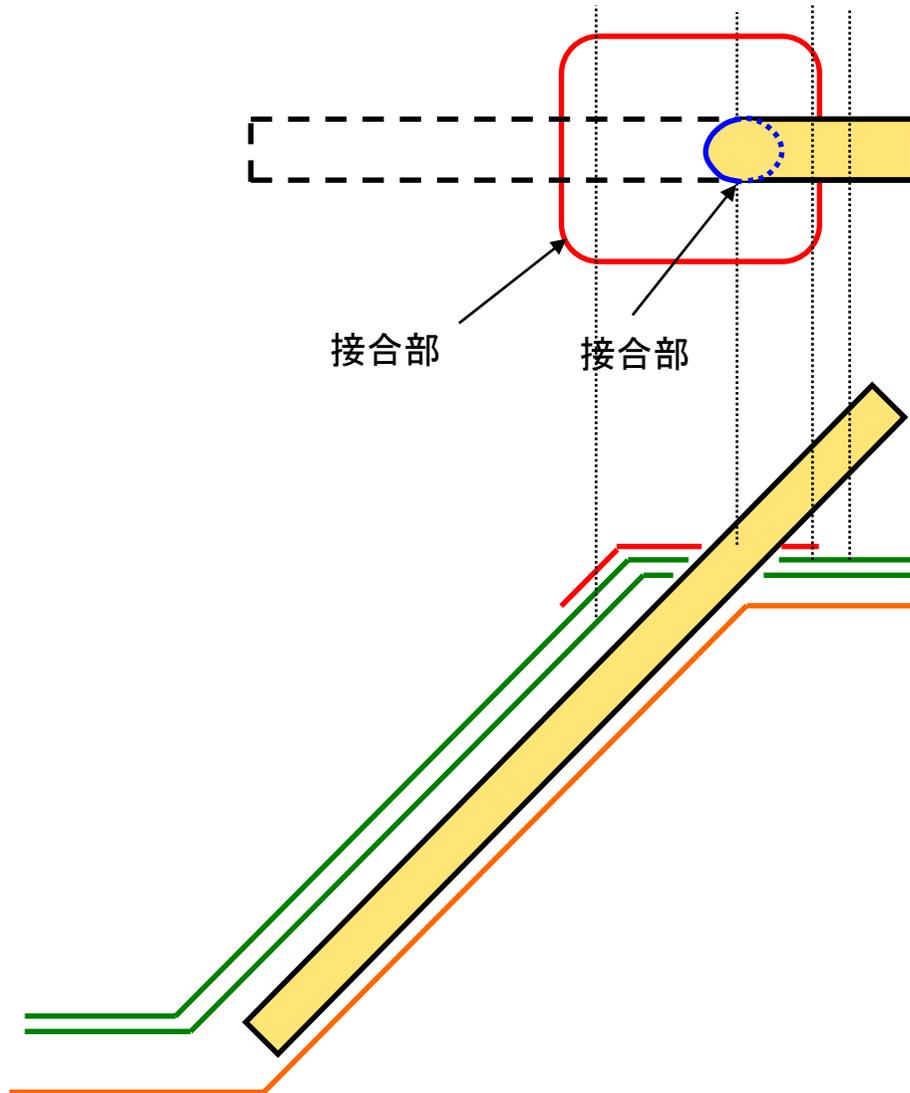
漏えい検知孔接合部

漏えいポテンシャルのある部位
